dr inż. Paweł Krause*

Politechnika Śląska, Wydział Budownictwa

Potencjał zmniejszenia energochłonności budynków wielkopłytowych

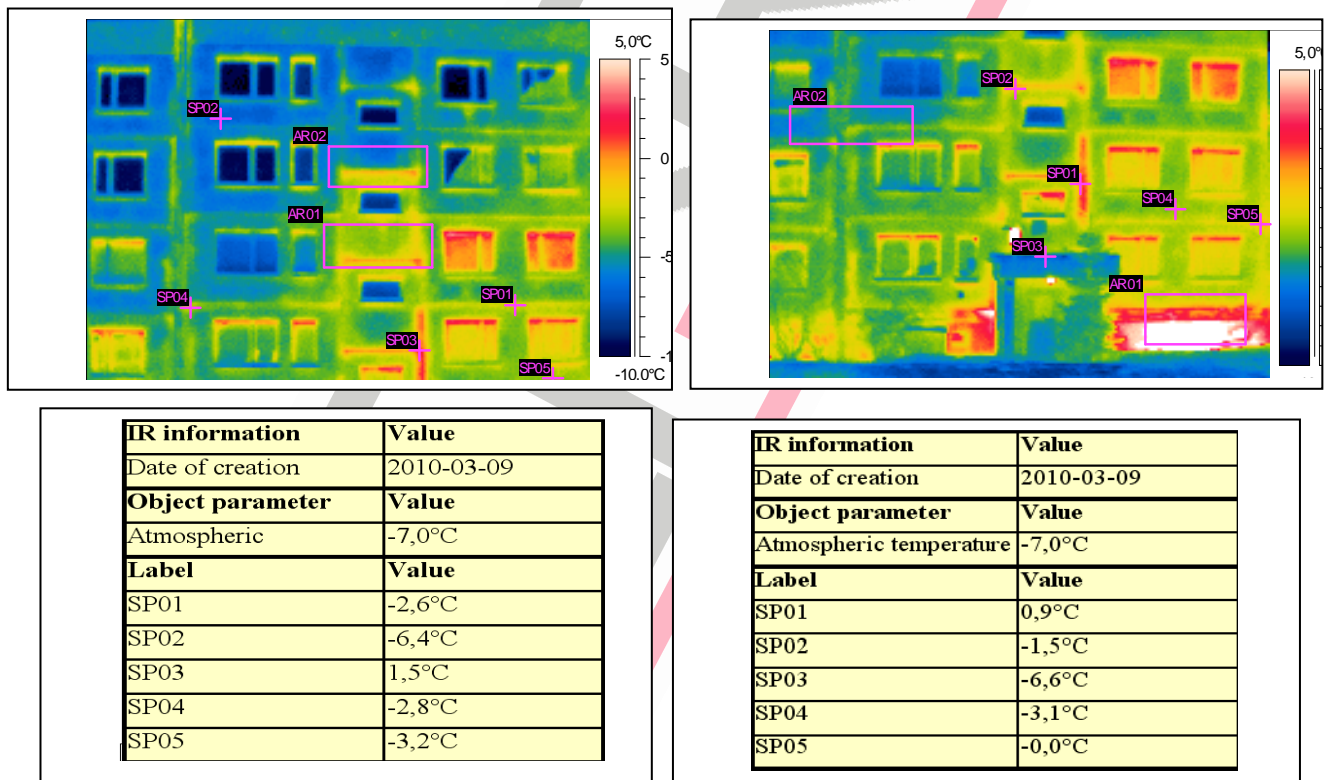
Rys.7. Obrazy termowizyjne budynku. Elewacja frontowa [5].

W związku z negocjowaniem przez zarządcę budynku wyników przeprowadzonych pomiarów przeprowadzono kolejne badania termowizyjne. Wybrane termogramy przedstawiono na rys.7, elewacja frontowa i rys.8, elewacja balkonowa. Pod obrazem termowizyjnym tabela z pomierzonymi wielkościami temperatur powierzchni w oznaczonych punktach.

Na podstawie obrazów termowizyjnych stwierdzono, że stan przegród zewnętrznych w obrębie elewacji wejściowej wykazuje nieznaczne różnice temperatury powierzchni ścian, poza miejscami złączy poziomych i pionowych. Przeprowadzone pomiary dla elewacji balkonowej wskazały znaczne różnice temperatury pomiędzy poszczególnymi płytami ściennymi, potwierdzając wcześniejsze wyniki badań.

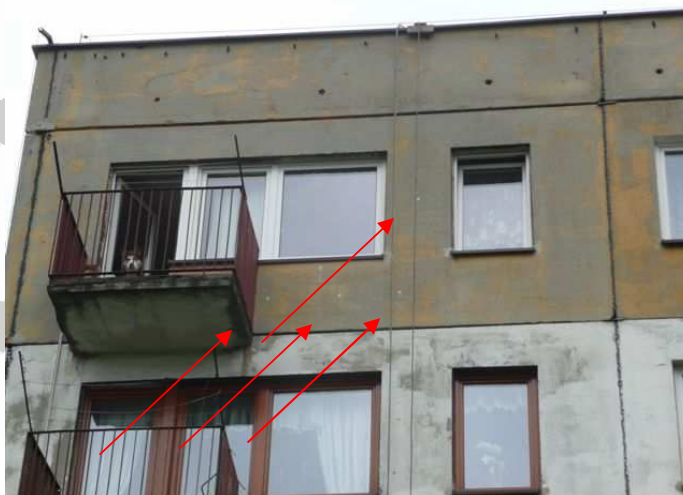
Rys.10. Miejsca wykonanie kontrolnych odwiertów na jednej z płyt [5].

Po wykonaniu dodatkowych badań termowizyjnych, zarządca budynku nakazał wykonanie odwiertów kontrolnych w kilku miejscach na wybranych płytach elewacyjnych. Wybrane miejsca wykonanych odwiertów pokazano na rys.10. Odkrywki kontrolne potwierdziły lokalny brak występowania termoizolacji a także miejsca jej pocienienia, potwierdzając wyniki pomiarów termograficznych. Obliczenia charakterystyki energetycznej budynku wykonane bez przeglądu kamerą termowizyjną dałyby znacznie zniekształcone wartości, mniejsze o ok. 50%, niż jest to w rzeczywistości. Również nowoprojektowana grubość izolacji termicznej budynku, bez powyższego stwierdzenia braku występowania lokalnie izolacji termicznej, wiązałyby się z możliwymi zjawiskami kondensacji wilgoci w przegrodzie po wykonanych pracach ociepleniowych.

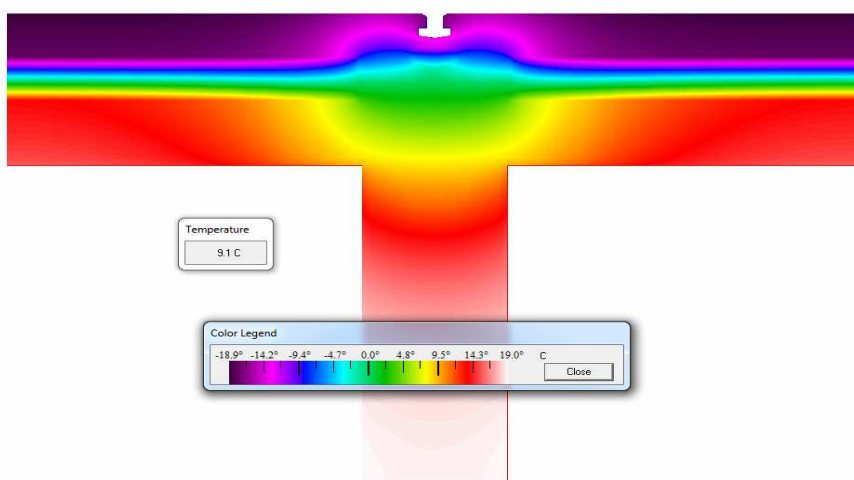
Rys.12. Rozkład pola temperatur 2 D.

Znajomość rozkładu pola temperatury jest podstawowym elementem pozwalającym na prawidłowe zaprojektowanie dodatkowej izolacji cieplnej. Wykonując projekt termomodernizacji budynku projektant powinien wykonać powyższe modelowanie dla występujących w budynku mostków termicznych. Jest to istotne m.in. z punktu widzenia występowania kondensacji na wewnętrznej powierzchni przegrody (lub w jej wnętrzu) w miejscach mostków termicznych, prowadzących do rozwoju zagrzybienia.

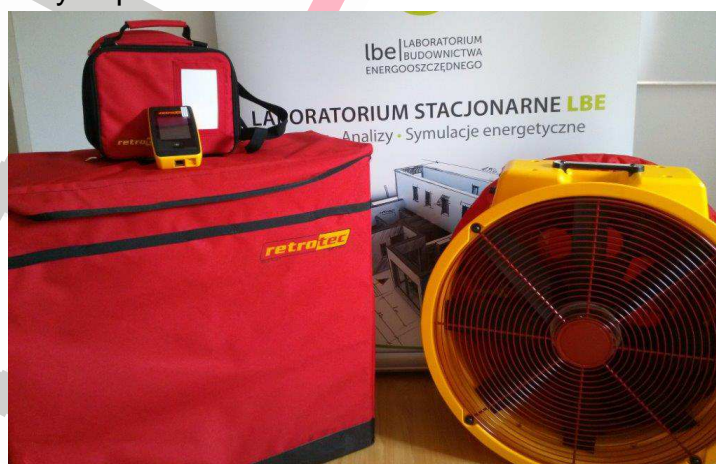
Rys.13. Zestaw do pomiarów szczelności powietrznej budynków Blower Door [5].

W celu wyeliminowania niekontrolowanej infiltracji w budynku przeprowadzony powinien zostać test szczelności, najczęściej metodą Blower Door (rys. 13), zgodnie z Polską Normą. Pozwala on na identyfikację stopnia szczelności obudowy budynku a w połączeniu z termowizją, detekcję miejsc niekontrolowanej infiltracji, które poddane być powinny naprawie.

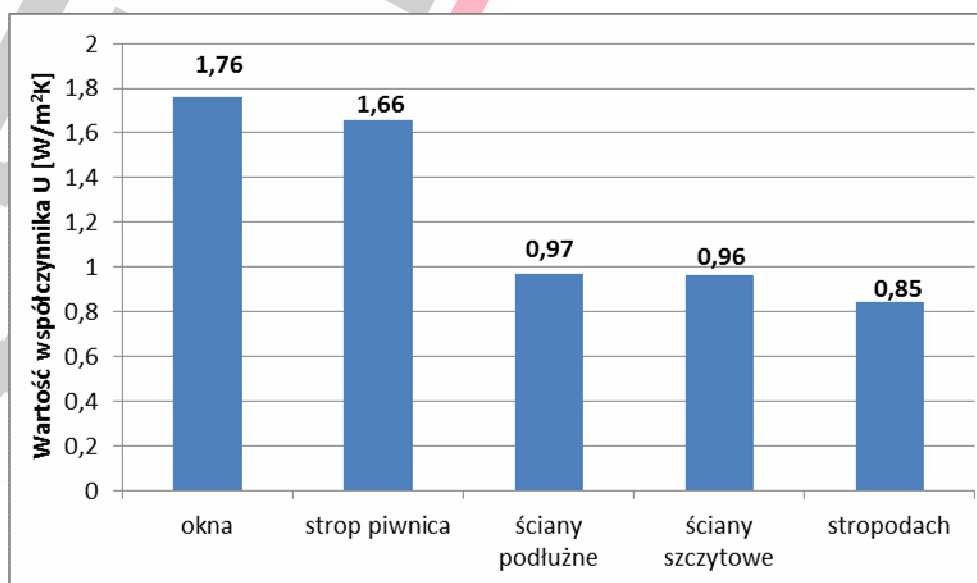
Rys. 15. Współczynniki przenikania ciepła dla przegród w stanie istniejącym.

Jakość cieplną przegród, wyrażoną poprzez współczynnik przenikania ciepła U , dla stanu istniejącego przedstawiono na rys.15.

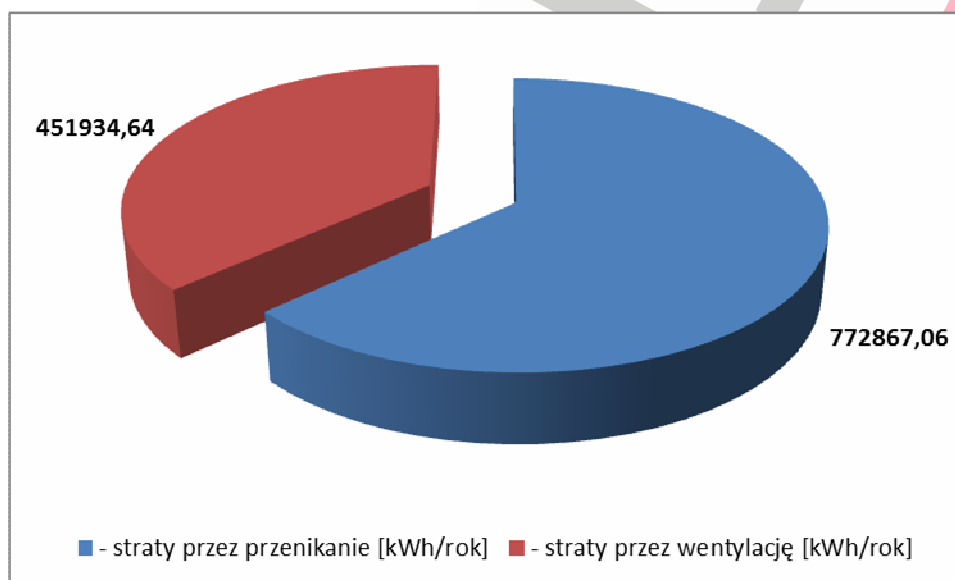
Rys. 16. Straty ciepła w budynku – stan istniejący.

W pierwszej kolejności dokonano analizy energetycznej stanu istniejącego budynku. Aby rozpoznać potencjał poprawy jakości energetycznej budynku poprzez termomodernizację przegród dokonano obliczeń strat ciepła przez przenikanie przez przegrody ograniczające strefę o regulowanej temperaturze w budynku i na potrzeby podgrzania powietrza wentylacyjnego (rys.16).

Zauważyć można, że w rozpatrywanym budynku, w stanie istniejącym, straty ciepła przez przenikanie stanowią ok 63% całkowitych strat ciepła. Potencjał termomodernizacji obudowy budynku wydaje się więc znaczący dla poprawy jego bilansu energetycznego. Zgodnie z przyjętymi założeniami w analizach rozpatrywano docieplenie ścian zewnętrznych oraz stropodachu, według przyjętych wariantów obliczeniowych, prowadzących do spełnienia wymagań izolacyjności termicznej przegród. Uzyskane wyniki przedstawiono na rysunkach 17 i 18. Docieplenie ścian zaproponowano typowym materiałem termoizolacyjnym EPS 70-040 (współczynnik przewodzenia ciepła $\lambda = 0,04 \text{ W/mK}$), natomiast stropodachu granulatem wełny mineralnej – metodą wdmuchiwania do przestrzeni stropodachu (współczynnik przewodzenia ciepła $\lambda = 0,042 \text{ W/mK}$). Uzyskanie standardu budynku pasywnego (zgodnie z wytycznymi NFOŚ) jest możliwe przy dociepleniu ścian zewnętrznych i stropodachu odpowiednio 23 i 30 cm materiału termoizolacyjnego. Może to stwarzać pewne utrudnienia technologiczne jak dobór odpowiednio długich łączników do zakotwienia płyt izolacji termicznej do ściany istniejącej i dodatkowe wzmocnienie jej warstwy fakturowej czy konieczność zmiany położenia otworów wentylacyjnych w stropodachu wentylowanym (zasłonięcie istniejących nowym materiałem izolacyjnym o znacznej grubości).

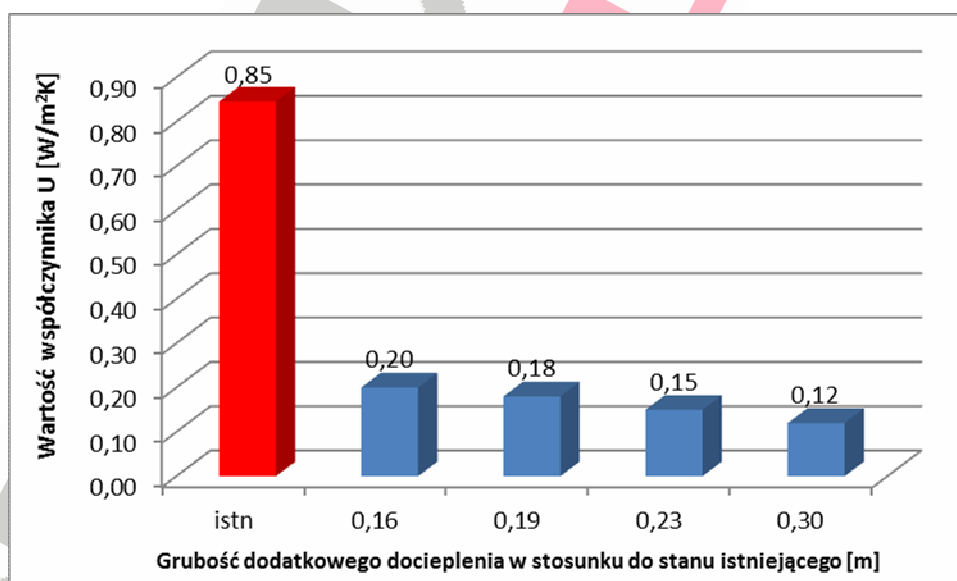
Rys. 18. Izolacyjność termiczna stropodachu w zależności od grubości materiału termoizolacyjnego.

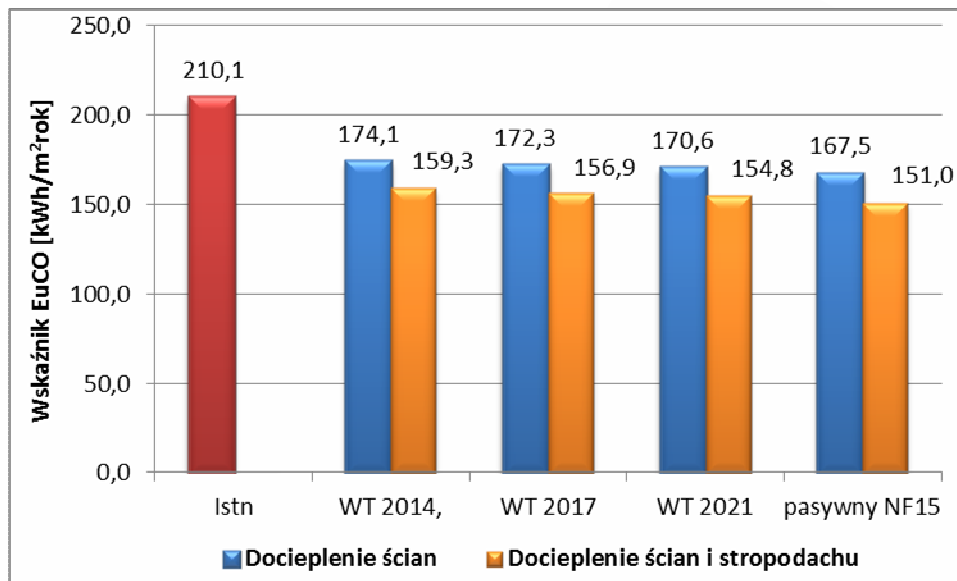
Rys. 20. Obniżenie wskaźnika zapotrzebowania na energię użytkową w budynku dla każdego wariantu.
